东莞市中堂镇“2·15”较大中毒事故 调查报告

东莞市中堂镇“2·15”较大中毒事故调查组

2019年3月

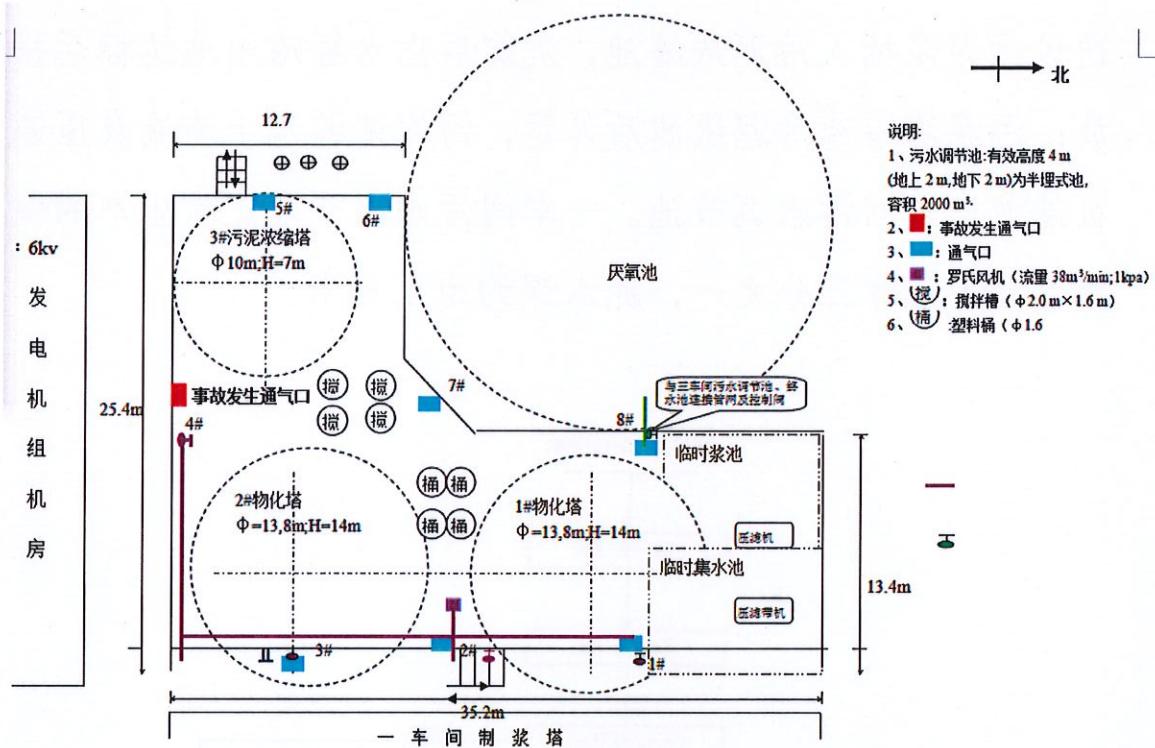
图 2：双洲纸业一车间污水调节池平面布置示意图

一车间污水调节池（又称事故应急池）占地面积约 500 平方米，为不规则型布置。整个池有 2 个构筑物，上层为 3 个圆柱形塔，下层为污水调节池：有效高度 4 米（地上 2 米，地下 2 米），为半地下池，容积约 2000 立方米；池面平台设置有 8 个通气口（规格约 1.5 米×0.8 米），平时以活动格栅覆盖（未上锁）；在东南角池面平台下约 2 米处设置有一人孔（直径为 0.6 米）。

硫化氢气体的产生原因分析：污水调节池曝气不均匀，存在连片未曝气淤泥区，未经曝气的淤泥中有机物酵解生成沼气，淤泥中的硫生成硫化氢压封于污泥中，清淤时消防高压水的剧烈扰动使硫化氢释放到池内空气中，浓度逐渐增
