# 中海油惠州石化有限公司二期煤制氢装置 蒸汽过热炉“2·18”闪爆事故调查报告

调查认定，中海油惠州石化有限公司“2·18”闪爆事故是一起一般生产安全责任事故。

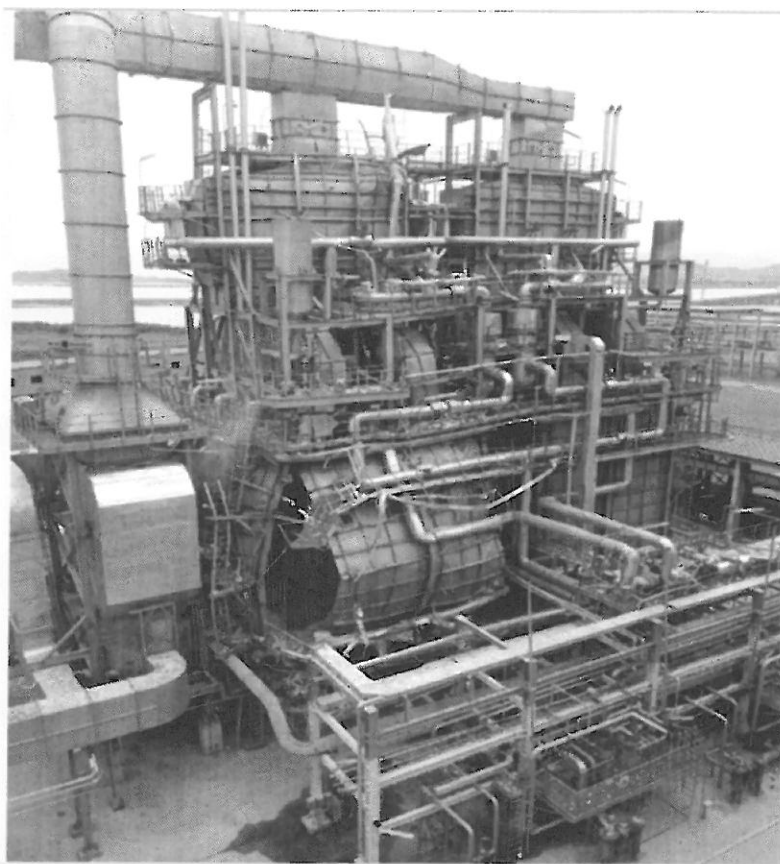
图五：蒸汽过热炉单元“2·18”闪爆事故现场

经现场勘验，一是蒸汽过热炉单元的 SH-101A 炉外观良好，但炉上的防爆门受 B 炉闪爆时的爆炸波影响已打开。二是 SH-101B 炉炉体向南侧开放性崩开、坍塌，与其他设备连接的进风管、引风管断裂，炉外的燃料系统管线目视外观良好。SH-101B 炉的钢筋混凝土底座目视外观良好，炉膛辐射段蒸汽列管目视外观良好，对流段及省煤器受到破坏，二层平台有钢格栅飞出（见图五）。

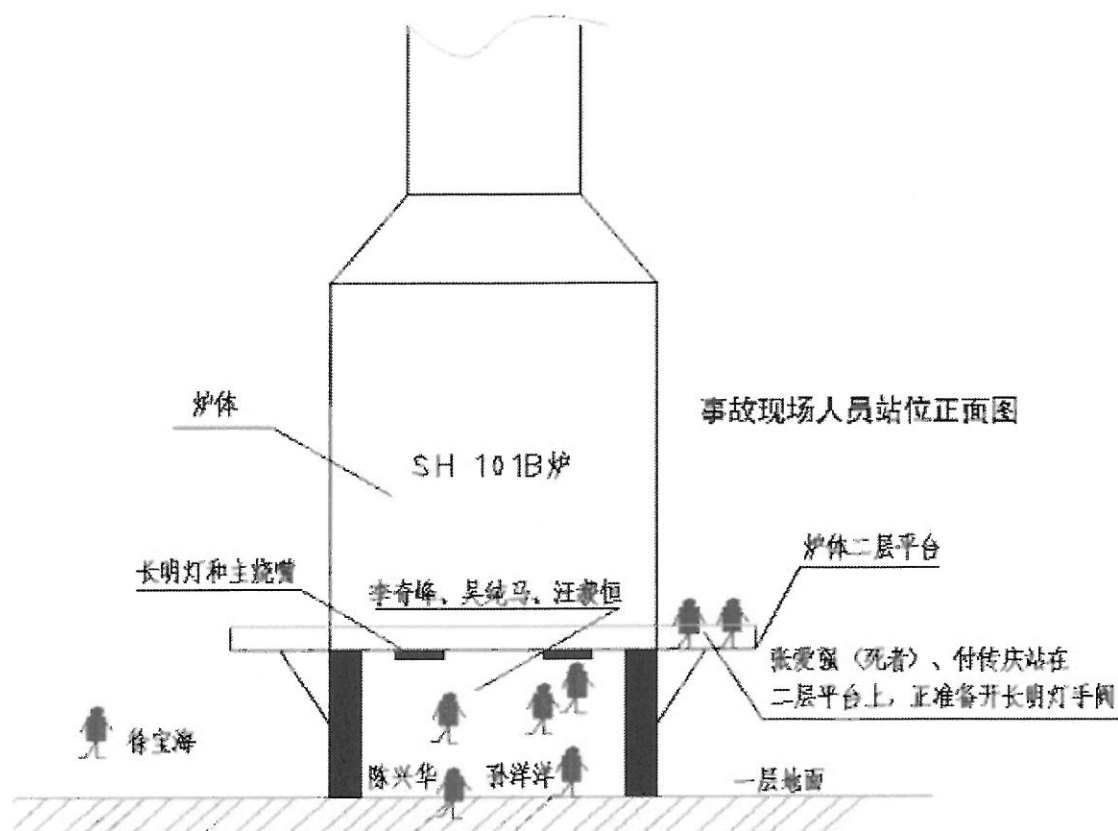
图六：“2·18”闪爆事故现场作业人员站位正面图

三是过热炉 B 点火作业时，人员站位情况（如图六、图七）

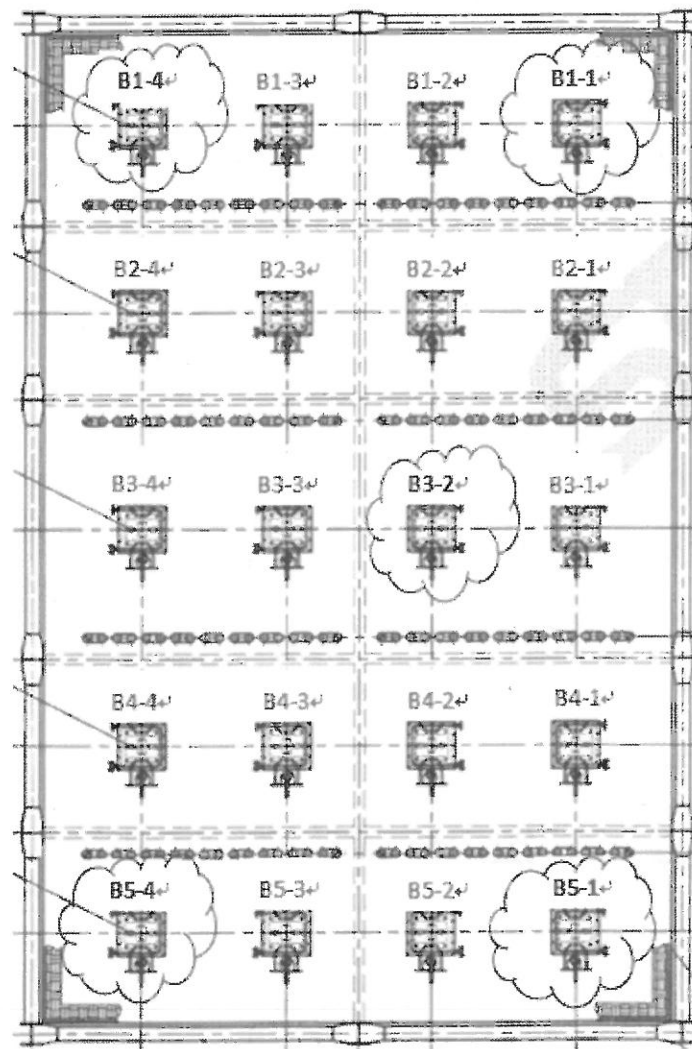
图九：101B 炉五排 20 个燃烧器的编号及安装位置

备注：红线圈出的燃烧器，为长明灯点火前应关闭但实际处于开启状态的主烧嘴手动双阀。其中，B5-1 主烧嘴的双阀开启，而事故发生时，是将火把伸进了 B5-1 主烧嘴的观火孔准备点长明灯而引发的闪爆事故。

2 月 18 日 10:00-11:00，外操李奇峰打开 B1-1 主烧嘴双阀，袁旭东又打开 B1-4、B5-4、B5-1、B3-2 主烧嘴双阀，直到事故前，该 5 组主烧嘴双阀都处于开启状态。

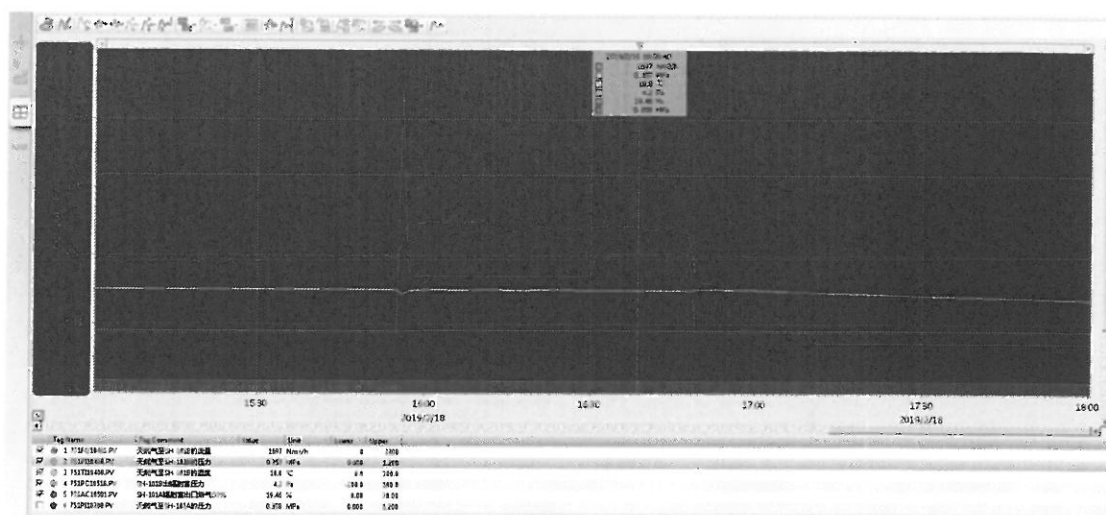
图十一：事故前的天然气流量 DCS 显示

(3) 天然气。经提取 DCS 记录核实 (见图十一), 从 2 月 18 日 15:55 起到 16:48 闪爆后, 天然气主管上的孔板流量计 (FT 10401) 都有天然气流量显示, 流量记录从 15:55 起的 1266Nm<sup>3</sup>/h, 到 16:31 起的 1700Nm<sup>3</sup>/h。53 分钟的时间内, 累积共有天然气 1234Nm<sup>3</sup> 进入 101B 炉炉膛。

经提取 DCS 记录查证，15:55 至 16:32，孔板流量计显示天然气流量约为  $1266\text{Nm}^3/\text{h}$ ；16:32 至 16:48，显示的流量约为  $1700\text{Nm}^3/\text{h}$ 。经综合分析，从 15:55 至 16:48 分闪爆发生，共计 53 分钟内，约  $1234\text{Nm}^3$  天然气经联锁切断阀（UV10402）、自动调节阀（PV10413）的副线阀和 5 个开启的主烧嘴（B1-1、B1-4、B5-4、B5-1、B3-2）的双阀进入了 101B 炉内，并在炉膛内形成爆炸性混合气体。

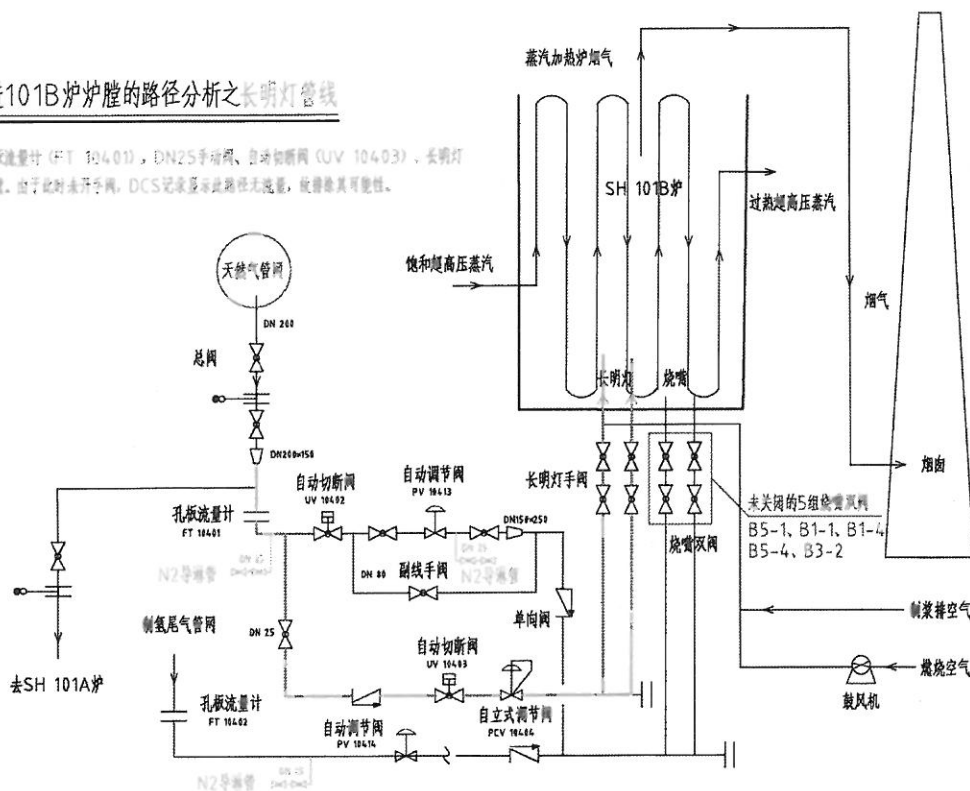
图十二：天然气进入炉膛路径之一（长明灯管线）

天然气经孔板流量计 (FT 10401)，DN25手动阀、自动切断阀 (UV 10403)、长明灯手阀进入炉膛。由于此时未开手阀，DCS记录显示此路径无流量，故排除其可能性。

综上所述，可以判断，天然气不是经长明灯管线及 DN25 手动阀、联锁切断阀 (UV10403)、调节阀 (PCV10404) 和长明灯前手阀进入炉膛的，排除了天然气经长明灯管线路径进入炉膛的可能性。

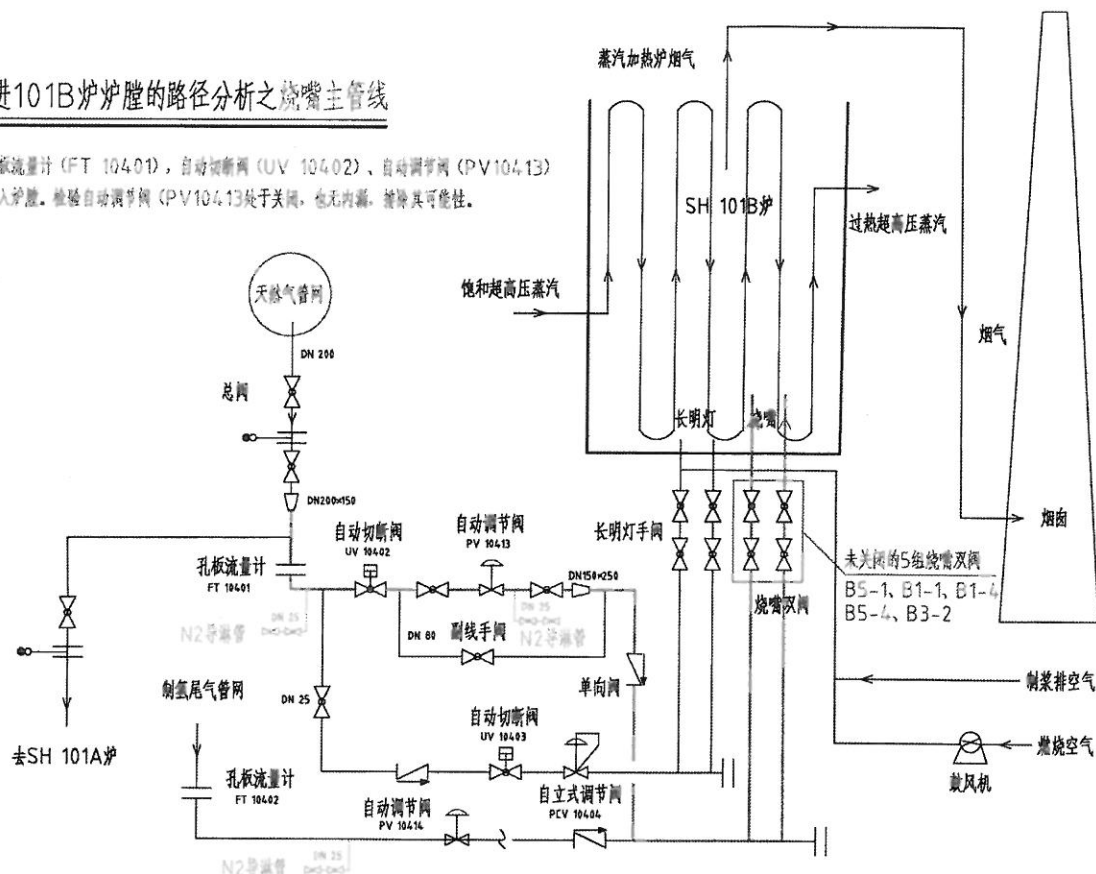
图十三：天然气进入炉膛路径之二（烧嘴主管线）

天然气经孔板流量计 (FT 10401)、自动切断阀 (UV 10402)、自动调节阀 (PV10413) 烧嘴双阀进入炉膛。校验自动调节阀 (PV10413) 处于关闭，也无内漏，排除其可能性。

经调查，15:37 内操程营发现联锁切断阀 (UV10402) 阀门信号没有返回，通知维保公司处理，通过现场天野化工员工陈兴华联系到仪表维修后，联锁切断阀 (UV10402) 于 15:56 打开，如图所示，此时天然气可以经过烧嘴主管线，也可以经过主管线上的自动调节阀 (PV10413) 副线，这两条路径到达烧嘴双阀进入炉膛。

经现场拆下烧嘴主管线上的自动调节阀 (PV10413) 检测，该阀处于关闭状态，同时也排除了该阀出现内漏的可能性。因此，

可以判断，天然气不是经过联锁切断阀（UV10402），通过烧嘴主管（DN150），经自动调节阀（PV10413）、5组打开的主烧嘴双阀，进入炉膛的，从而排除了天然气经该路径进入炉膛的可能性。

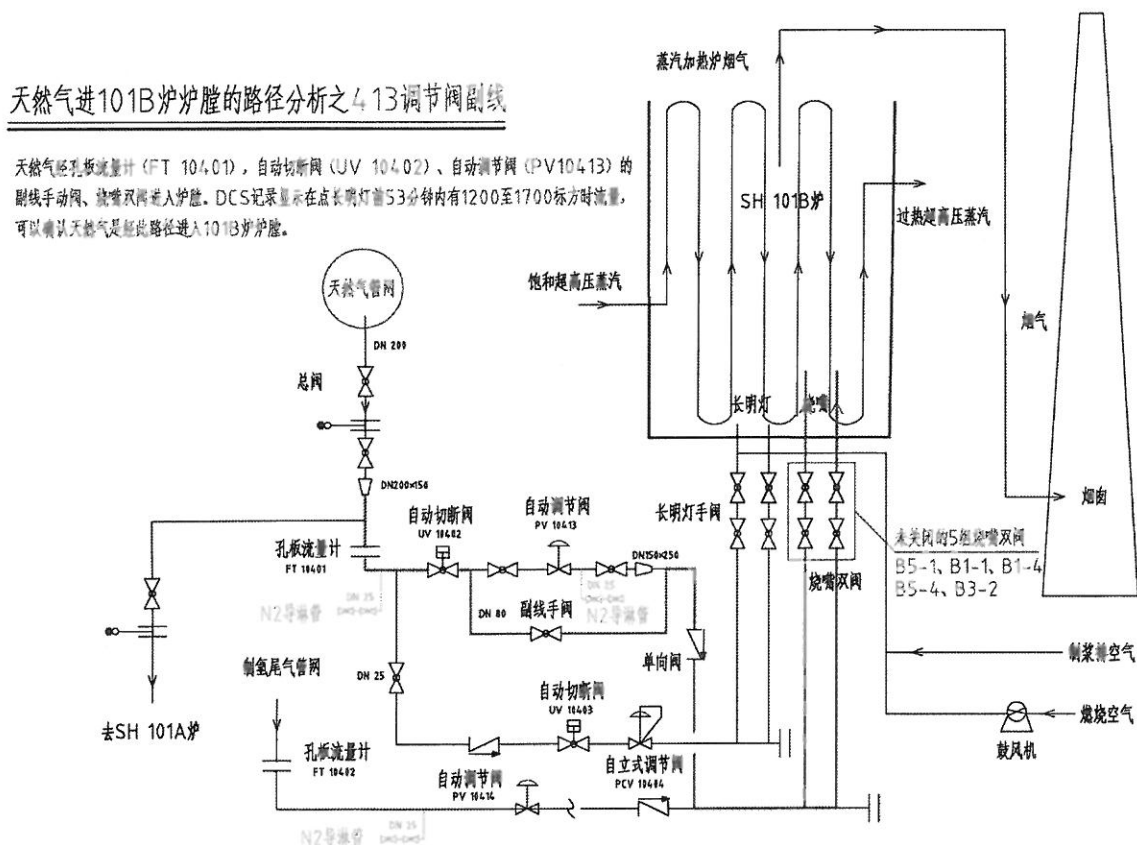
图十四：天然气进入炉膛路径之三（413 调节阀副线）

（3）路径三：天然气通过孔板流量计（FT 10401），经联锁切断阀（UV10402），通过烧嘴主管（DN150）上自动调节阀（PV10413）的副线（DN80），经副线手动阀和5组打开的主烧嘴双阀主烧嘴双阀，进入炉膛（见图十四红线路径）：

自动调节阀（PV10413）的副线手动阀事故前已开启

事故发生后，经过现场调查询问、指认，次班操作工曾彪、何东东于 2 月 18 日 20 时 30 分左右完成交接班，并于 21 时 30 分至 22 时期间到达事故现场，在确认管线相关阀门状态时，发现自动调节阀（PV10413）的副线手动阀处于开启状态，阀门开度 50% 左右。工程师靳明亮也证实了曾彪、何东东所述属实。

事故发生前副线手阀由谁开启已无法查证，可能是事发前操作人员未有效确认过该阀的关闭状态（T 型截止阀，开启状态不易目视察觉），或者是上次蒸汽过热炉 101B 烘炉后停炉，主燃料气管线氮气置换过程中打开调节阀的副线阀置换完成后未关闭，一直处于开启状态。点长明灯前，外操没有对该阀关闭与否进行认真的确认。

来自管网的天然气，在点长明灯前的 15:55 起，已流经孔板流量计（FT 10401）计量，通过主管线联锁切断阀（UV10402）、自动调节阀（PV10413）的副线手动阀、5 组烧嘴双阀，进入了炉膛。

综上所述，可以判定事故发生的原因是：来自天然气总管的天然气，经由开启的燃料气主管线联锁切断阀（UV10402）和自动

调节阀（PV10413）的副线阀（DN80），从打开的 5 个主烧嘴双阀进入炉膛，预先在炉膛内形成了天然气爆炸极限范围内的混合气体，当工程师吴纯马将火把从 B5-1 烧嘴的点火孔伸入炉膛时，立即引燃发生天然气爆炸。
