## 福田区人民政府关于“06·27”福田区香梅路片区内涝整治工程死亡事故调查报告的批复

## **“06·27”福田区香梅路片区内涝整治工程死亡事故调查报告**

2020年6月27日15时20分许，福田区香蜜湖街道香梅社区红荔西路8006号的香梅路片区内涝整治工程项目工地5号井内发生一起坍塌事故，造成1人死亡。

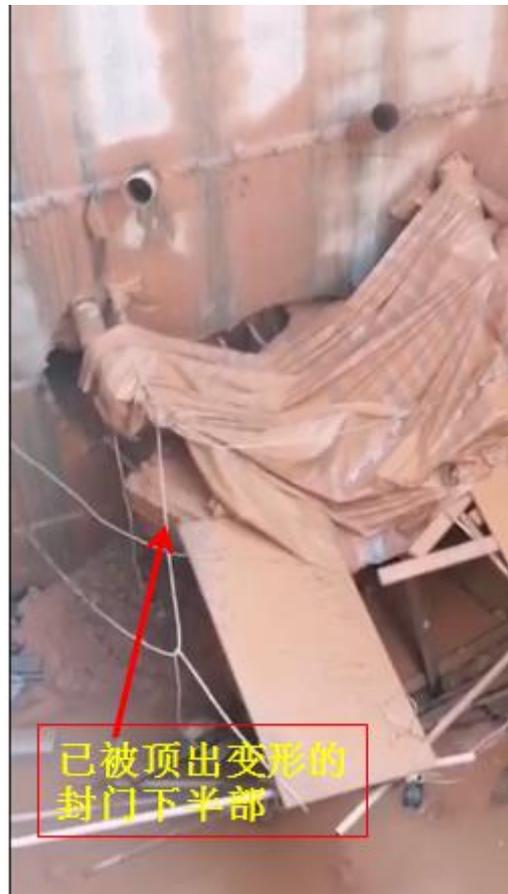
6 月 27 日上午，拆除班组发现，封门下半部已发生位移，部分结构已严重外倾，便要求劳务管理人员王华辉安排吊车将下半部变形结构吊离，以确保作业环境安全。

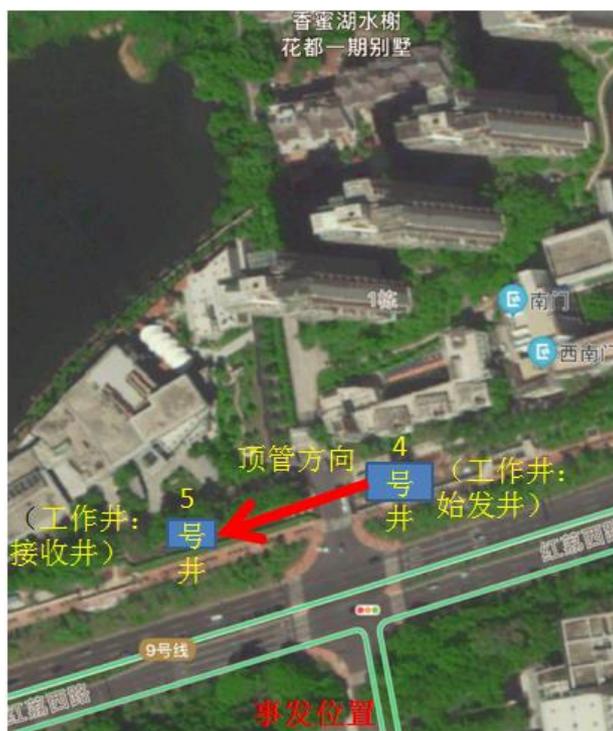
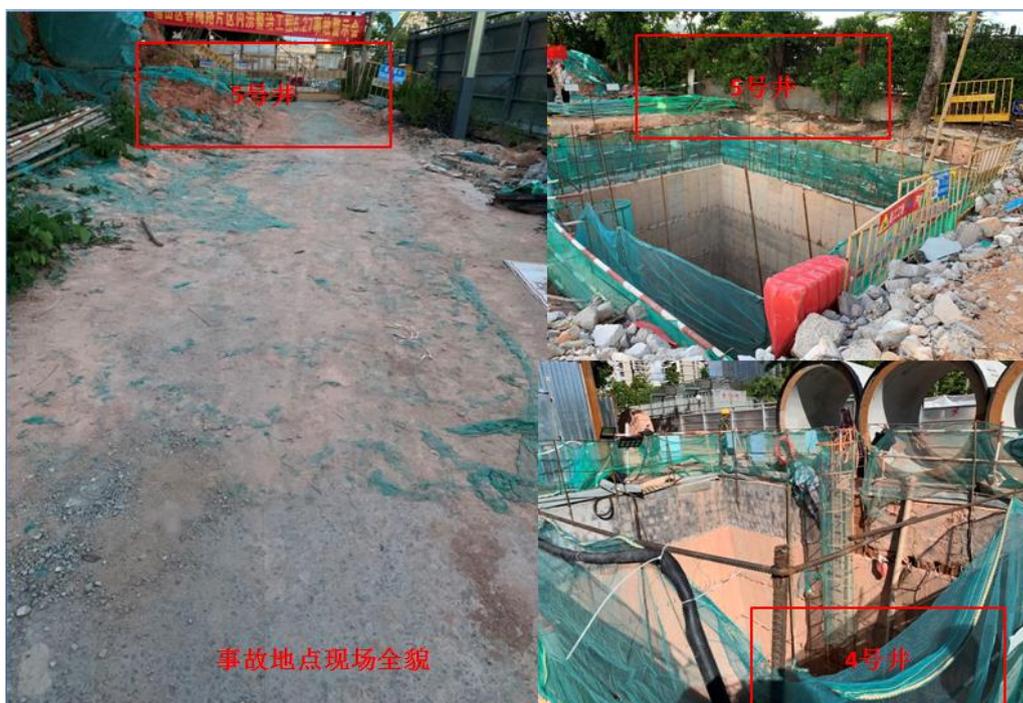
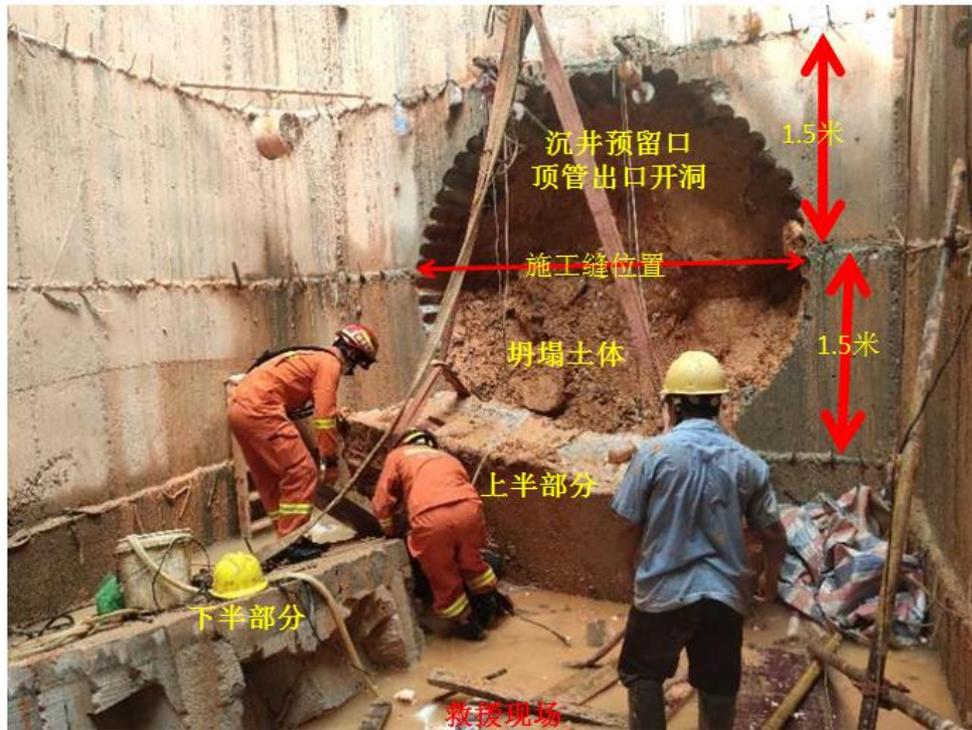
专家组多次勘察事故现场，对关键部位和物体进行测量。  
事故地点位于福田区红荔路，现场情况见下图：

周平成(死者)、陈正华、陈正海三名钻孔作业人员,安全意识薄弱,在进行钻孔拆除作业时,采用底部掏掘作业,违反了《建筑拆除工程安全技术规范》的操作规程,导致封门上部悬空,拆除封门上半部分悬空墙体时主观意愿上选用了直接坠落的简单方式,且未采取防倾覆措施造成悬空墙体坍塌。

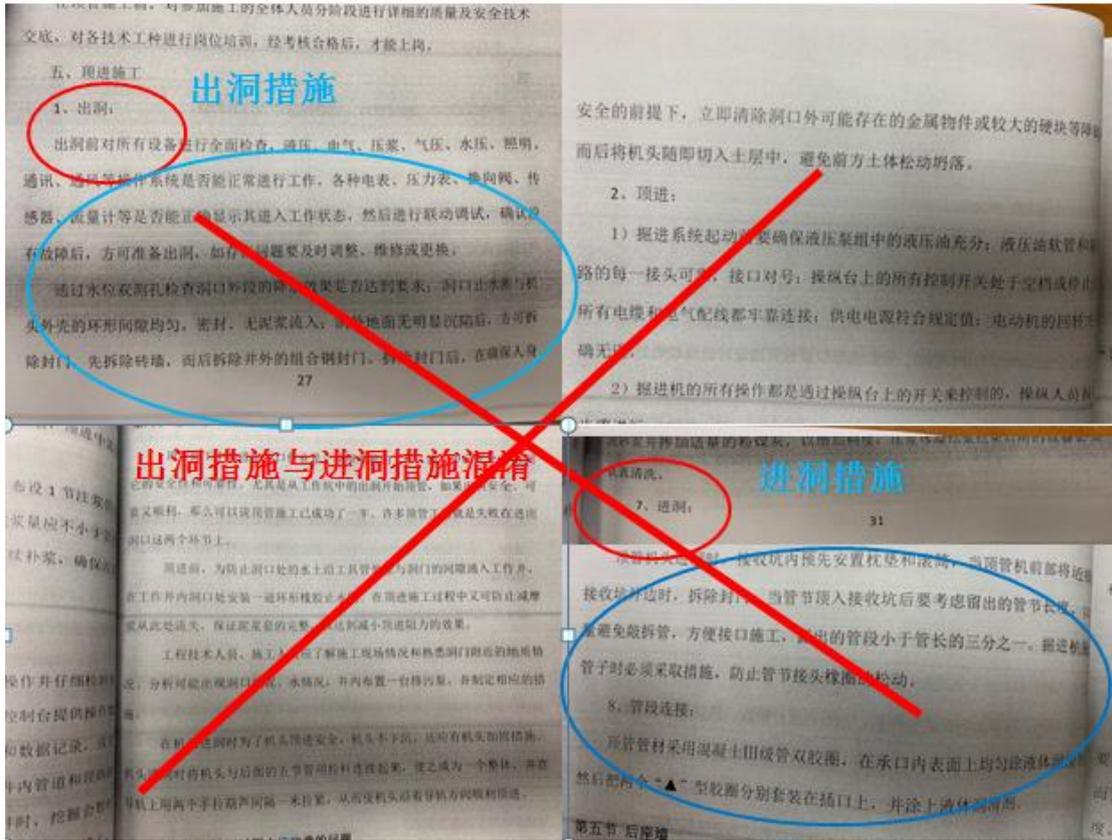
顶管作业专家论证

本工程的 5 号沉井净高度为 10.2 米，顶管施工属危险性较大的分部分项工程，按国家相关规定，应编写专项方案并组织专家论证。经查，施工单位编制了《明挖、沉井、顶管工程安全专项施工方案》，但是方案中顶管施工进洞、出洞的表述顺序颠倒。

施工方案中顶管作业的出洞措施与进洞表述顺序颠倒

拆除工程部的立体交叉作业；为保证封堵墙整体稳定性，拆除作业前应设置临时支撑做好防倾覆措施，拆除步骤应先上后下，现场未采取防倾覆措施，并采用了先下后上的拆除步骤，违反《建筑拆除工程安全技术规范》（JGJ147-2016）第 5.13 当人工拆除建筑墙体时，严禁采用底部掏掘或推倒的方法。
