## 福田区人民政府关于对“04·10”福田区 220千伏福华输变电站工程项目工地 死亡事故调查报告的批复

# **“04·10” 福田区 220 千伏福华输变电站 工程项目工地死亡事故调查报告**

2020 年 4 月 10 日 16 时许，位于福田区福田街道辖区福华五路与彩田路交汇处的 220 千伏福华输变电站工程项目工地地下室负四层发生一起事故，造成 1 人死亡。

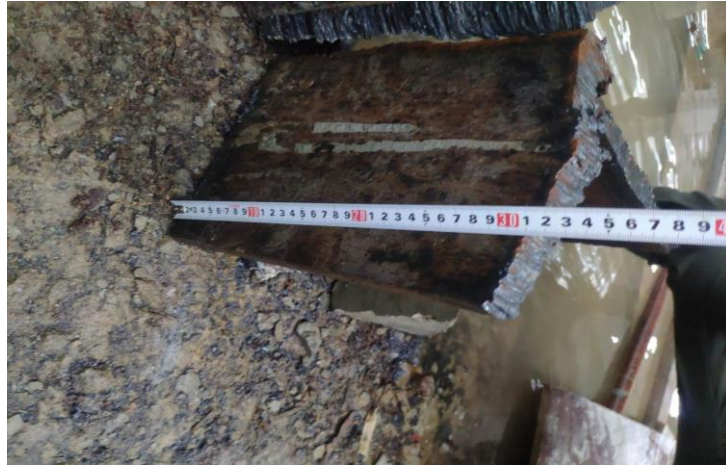
型钢，每米理论重量为 197kg/m。钢立柱按现场实际情况分楼层进行切割回收，事发时已切割到地下室最后一层（负四层）。现场的钢立柱上部先被切割出长 0.3 米的一截，后切割段底部时倒下钢立柱长为 3.5 米。

先行截出一段

经现场勘查：事发前作业现场，作业人员未先行对钢立柱顶部进行局部斜口切割，未使用缆风绳、轮胎、方条或模板等保护措施，直接进行截断放倒，现场施工没有按方案要求进行，导致无法预判倾倒方向，也不能控制倾倒时间，进而出现突然倾倒伤人的情况。

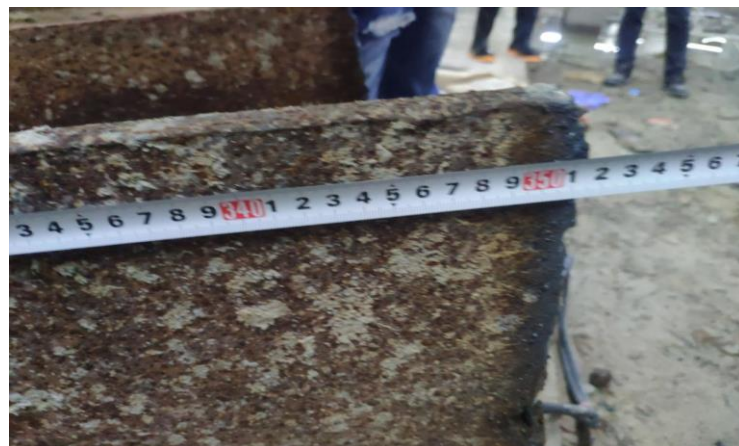
倒下长度

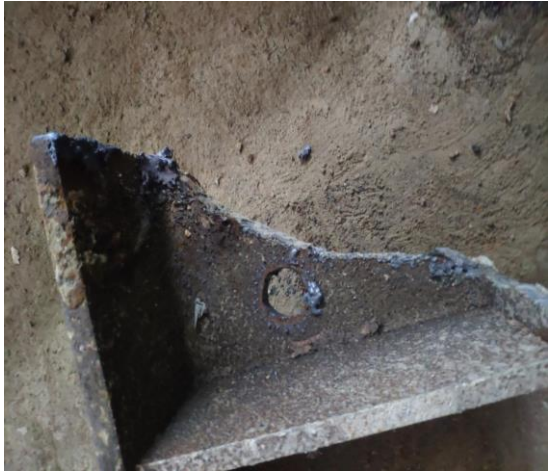
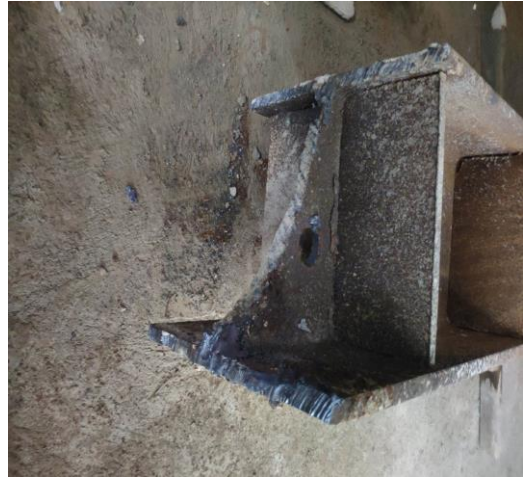
2、对现场其他区域进一步勘察发现，已安全完成钢立柱切割的楼层，在切割时，先在钢立柱顶部切割一个斜口，达到控制倾倒方向的目的，同时在倾倒位置下方铺设方木等进行缓冲，现场遗留有可能进行牵引的钢丝绳。

钢立柱顶部先切割一个斜口

案》中要求：钢立柱拆除时现场拟采用两条缆风绳在立柱上端 1/3 位置处开孔固定，利用现场钢筋砼柱子进行缠绕至少 2 圈以上，缠绕前需提前做好柱子成品保护措施；分两组共四名作业人员分别拉紧，当底部切割后两组人均匀缓慢放下；为考虑钢立柱可能对板面造成冲击破坏，在钢立柱倾倒的位置，采用轮胎垫底，轮胎面上增加固定的方条及模板作为防护。

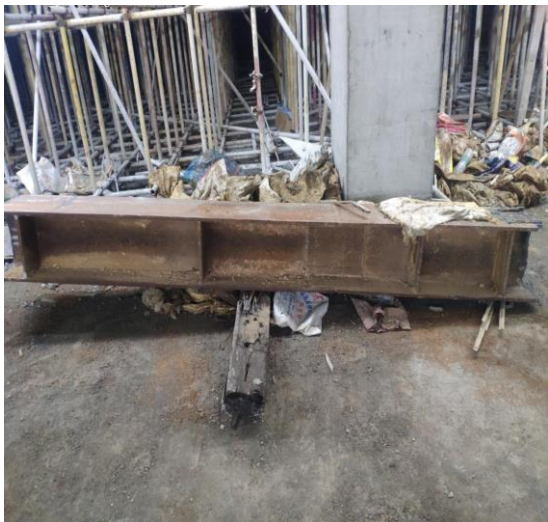
钢立柱下方垫枕木

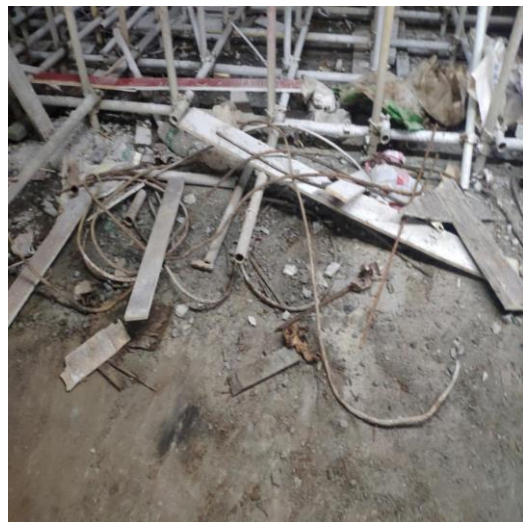
钢丝绳
