# CLIMA EXTREMO, CONSECUENCIAS EXTREMAS: INVESTIGACIÓN DE LA CSB DE LAS INSTALACIONES DE ARKEMA EN CROSBY Y EL HURACÁN HARVEY

Junta de Investigación de Riesgos y Seguridad Química de los EE.UU.

## Resumen Ejecutivo

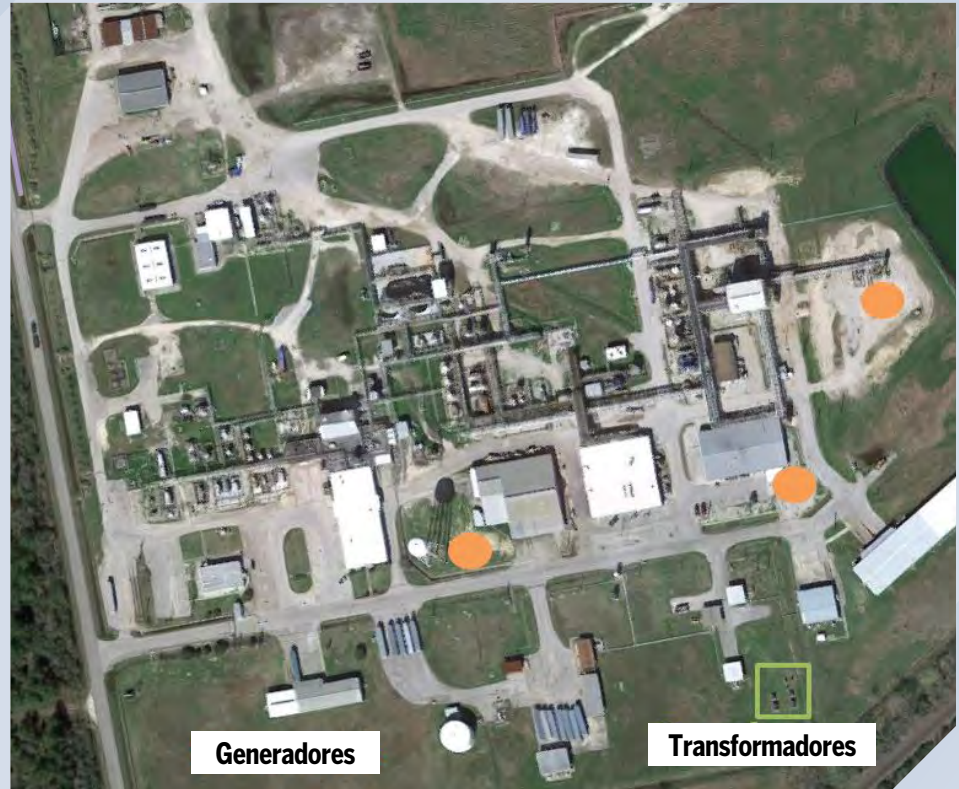
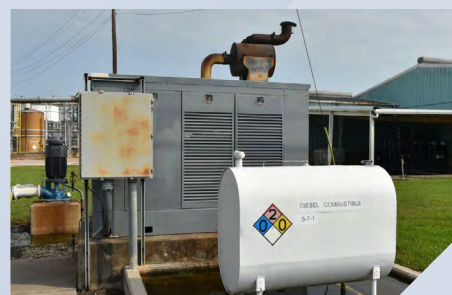
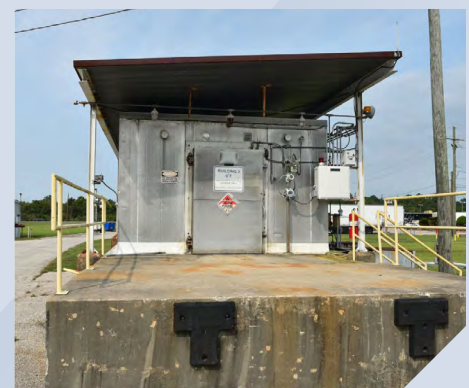
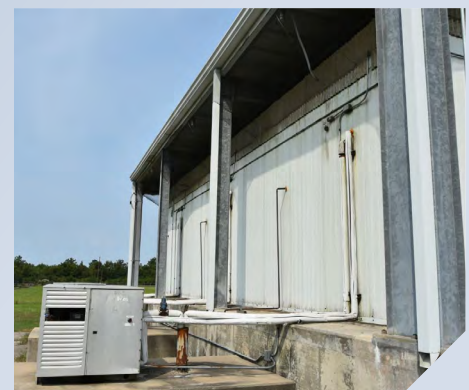
Hacia la derecha desde la parte superior: Vista superior de la instalación que indica la ubicación de generadores y transformadores. Derecha, abajo-izquierda, medio-izquierda; depósito de baja temperatura.

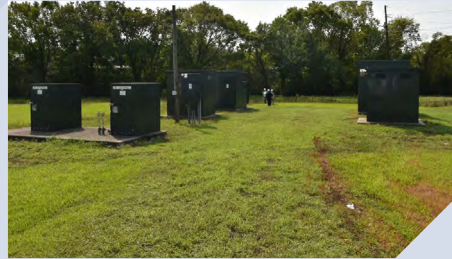
*Transformadores en la instalación.*

A las 2:00am del lunes, agosto 28 del 2017, las aguas de la inundación alcanzaron los transformadores eléctricos principales de la planta y se perdió la electricidad en todos los edificios del sitio. Los generadores de respaldo se activaron automáticamente, pero los altos niveles de agua obligaron a los trabajadores a apagarlos por su seguridad. Como resultado, el último depósito de baja temperatura perdió la energía.

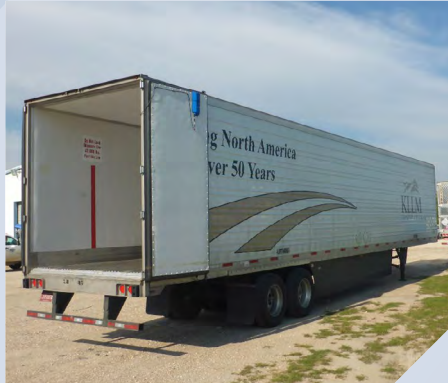
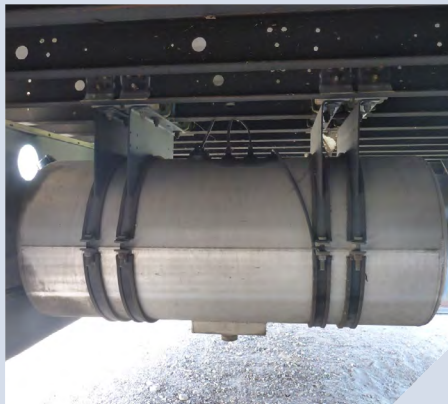
*Imagen anterior: Remolque refrigerado. Imagen superior derecha: Mecanismo de refrigeración al frente del remolque. Primera foto: Tanques de combustible Diesel para el remolque refrigerado, ubicado en la parte inferior del mismo.*

al último remolque refrigerado que quedaba desde el último depósito de baja temperatura que había perdido energía. En ese momento, los trabajadores habían movido casi 10.500 contenedores (más de 350.000 libras) de producto en nueve remolques refrigerados. Tres de esos remolques, que contenían más de 4.000 contenedores, no podían llevarse al área de mayor elevación debido a las inundaciones y ahora corrían peligro de perder refrigeración cuando las aguas de la inundación comenzaran a desbordarse en sus tanques de combustible.

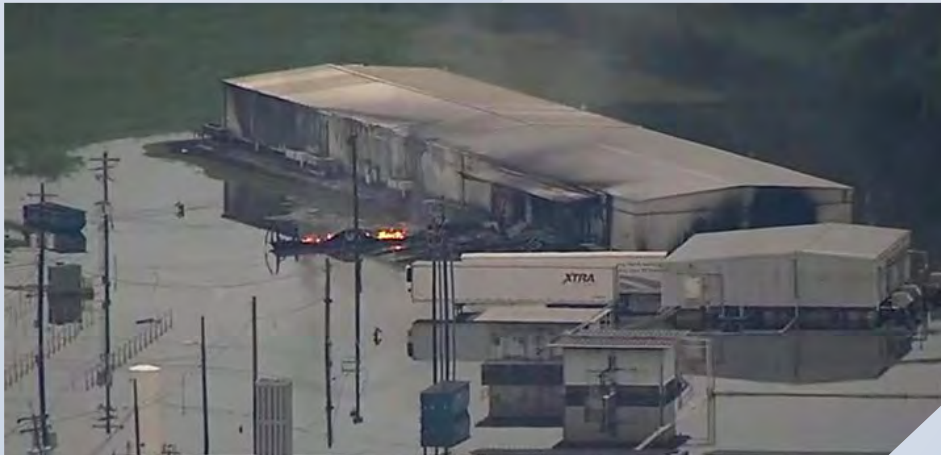
Almacén después de explosión.

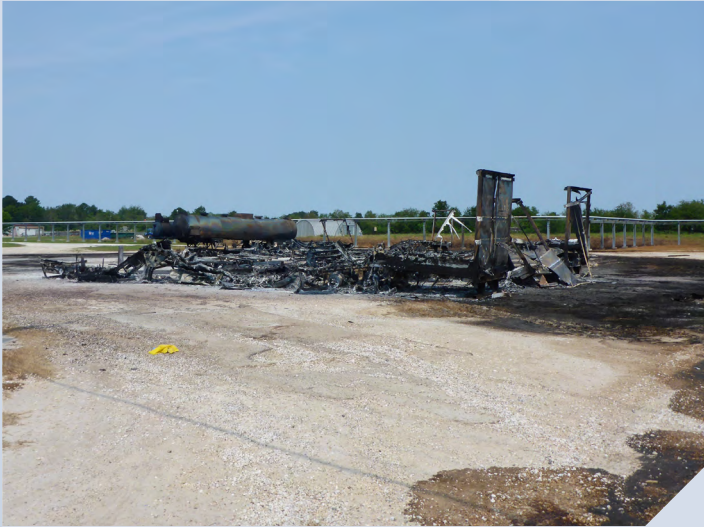
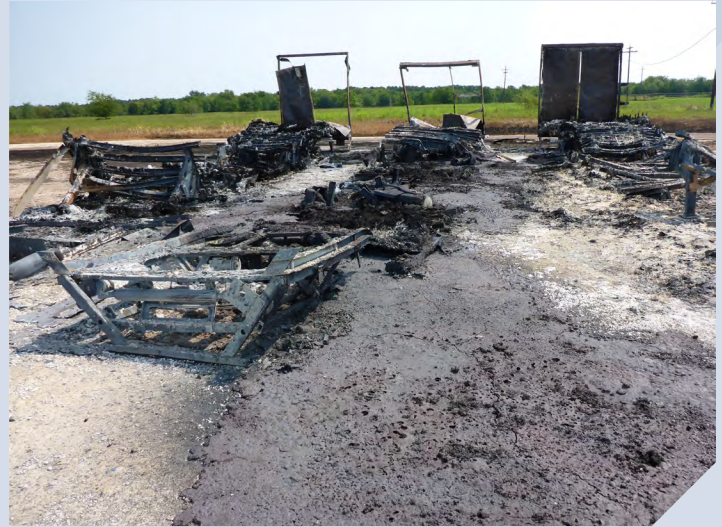
Restos de refrigeradores en el patio de descanso.
