# 中海油惠州石化有限公司二期煤制氢装置 蒸汽过热炉“2·18”闪爆事故调查报告

调查认定，中海油惠州石化有限公司“2·18”闪爆事故是一起一般生产安全责任事故。

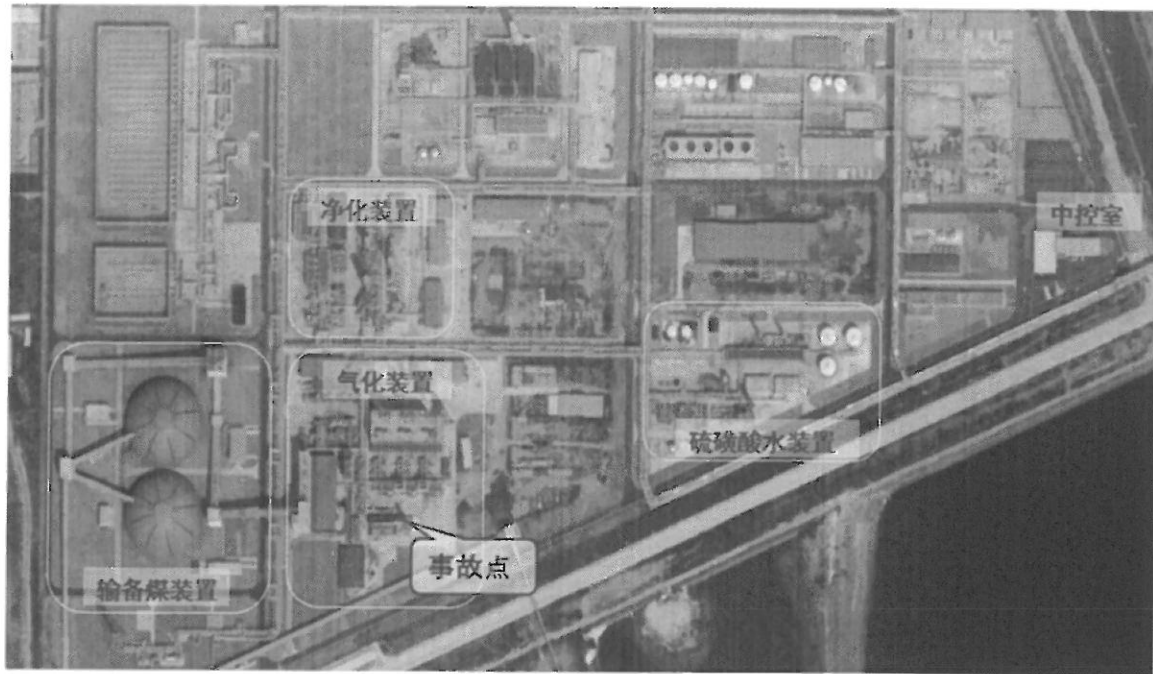
图三：2·18 闪爆事故发生地点示意图

POX 联合装置的气化装置中，设有一套蒸汽过热炉 A/B，共用 1 套鼓、引风机和 1 套余热回收系统，位于气化装置区的南侧，紧邻厂内道路。发生闪爆的是蒸汽过热炉 B（101B）炉，事故发生点在 POX 装置中的区域位置（见图三）。

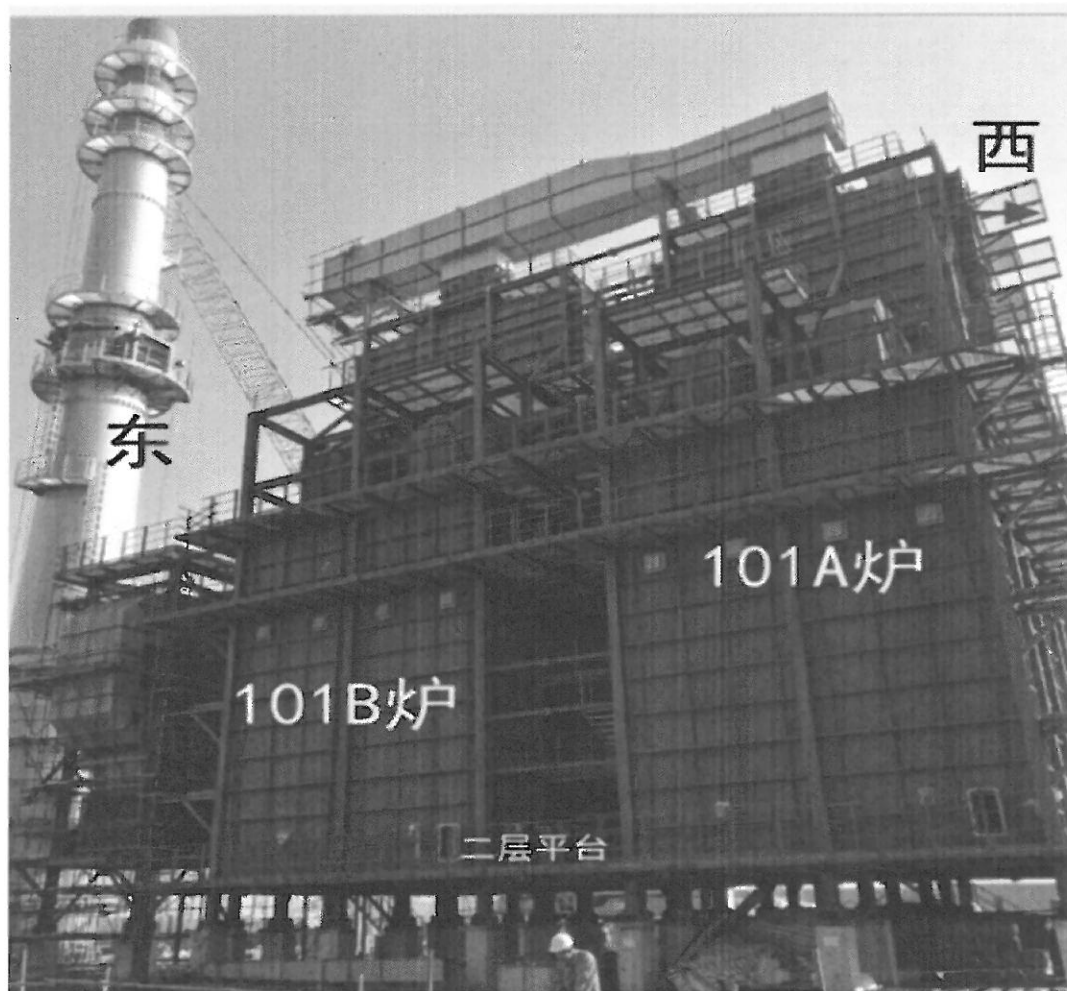
图四：蒸汽过热炉（SH-101A/B）的实物图

蒸汽过热炉 A/B（SH-101A/B）是单辐射室单对流室的立式方箱炉，辐射炉管为双面辐射垂直管，两台蒸汽过热炉共用一套余热回收系统。每台过热炉辐射室的東西炉墙上各有 5 个防爆门和 10 个看火窗，南北炉墙上各有 4 个防爆门和 2 个看火窗，炉底安装 20 个燃烧器，每个燃烧器有 1 个长明灯烧嘴和 4 个加热烧嘴。炉墙的衬里是陶瓷纤维毯和纤维模块，炉底的衬里为浇注料和耐火砖。751 单元的蒸汽过热炉（SH-101A/B）（见图四）。
