## 福田区人民政府关于对“04·10”福田区 220千伏福华输变电站工程项目工地 死亡事故调查报告的批复

# **“04·10” 福田区 220 千伏福华输变电站 工程项目工地死亡事故调查报告**

2020 年 4 月 10 日 16 时许，位于福田区福田街道辖区福华五路与彩田路交汇处的 220 千伏福华输变电站工程项目工地地下室负四层发生一起事故，造成 1 人死亡。

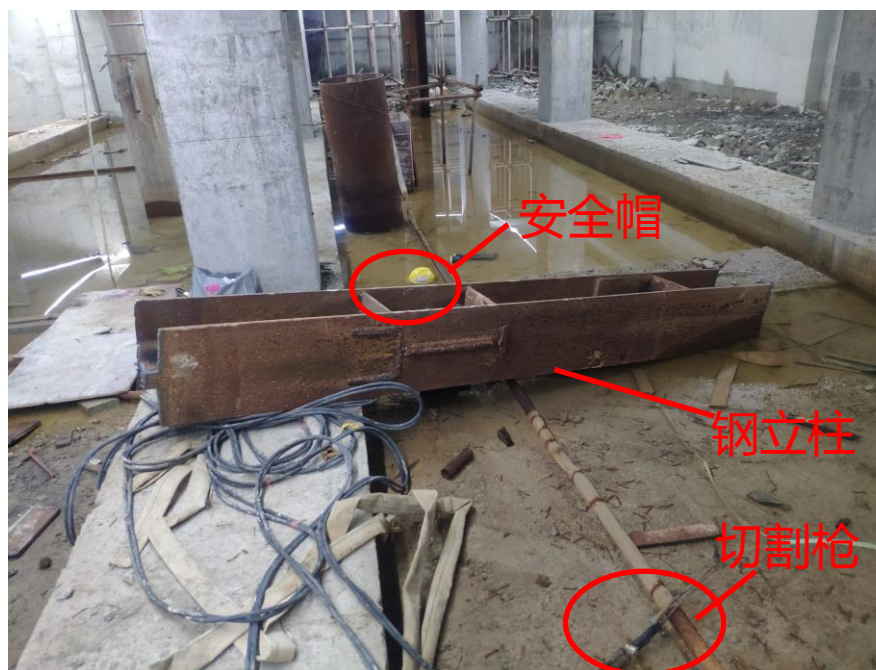
事故发生后，罗格勋、林春、韩金波三人合理将钢立柱 H 型钢从李卫波身上挪开。随后，韩金波从地下室走到地面拨打了 120，罗格勋、林春留在现场照看李卫波。120 到达现场后对李卫波进行抢救，最终经现场抢救无效死亡。16 时

37 分，接区公安分局电话报告后，福田区应急管理局、福田街道办、福田派出所等单位立即派员前往事故现场进行调查。
